# 平成23年9月 台風15号の気象状況

# 平成23年9月 志段味地区の浸水被害状況

# 志段味地区における再度災害防止対策

# 中志段味地区の災害復旧工事の状況

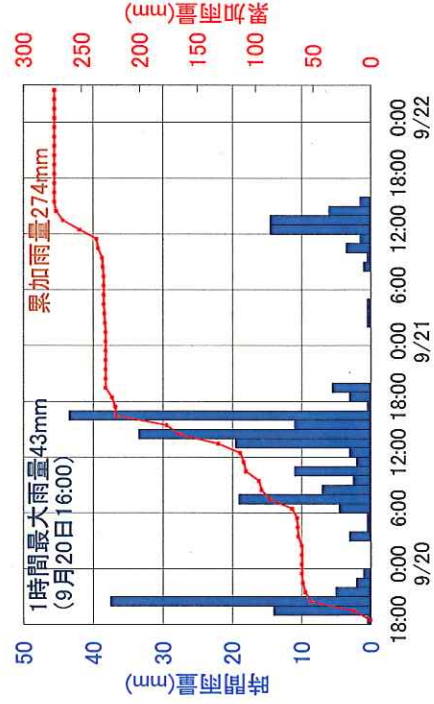
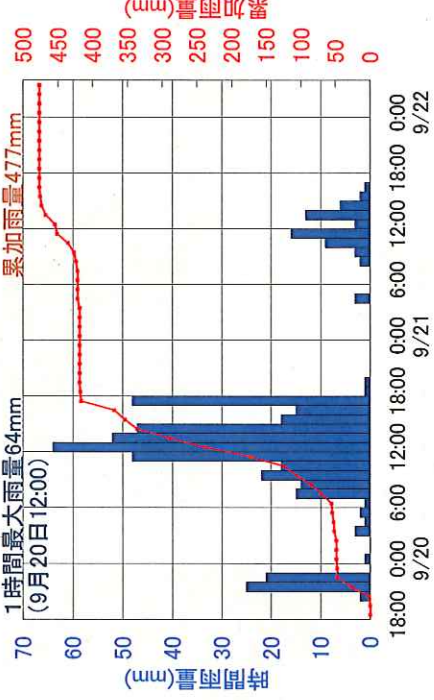
時間雨量及び累加雨量

気象庁名古屋雨量観測所(名古屋千種区日和町)

多治見雨量観測所(岐阜県多治見市豊岡町)

台風が九州の南を北東に進んでいた20日日中、日本付近に停滞する前線に向かって暖かく湿った空気が流入したため、庄内川流域では中上流部を中心に大雨となり、庄内川上流部にある多治見雨量観測所(岐阜県多治見市)では、9月20日12時に1時間最大雨量64mmを記録し、9月19日19時の降り始めからの累加雨量は477mm(H12.9東海豪雨時は367mm)に達した。

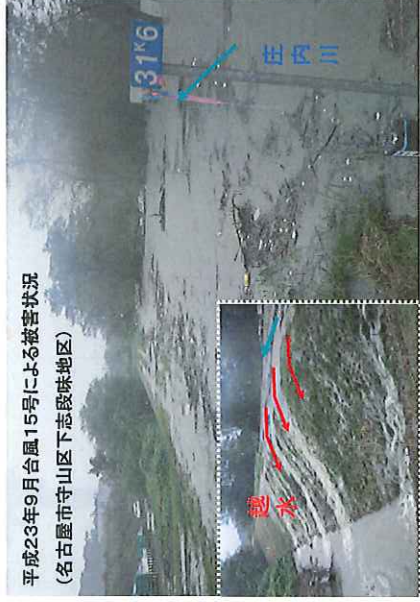
名古屋市 = 下志段味地区 =

平成23年9月台風15号による被害状況  
(名古屋市守山区下志段味地区)

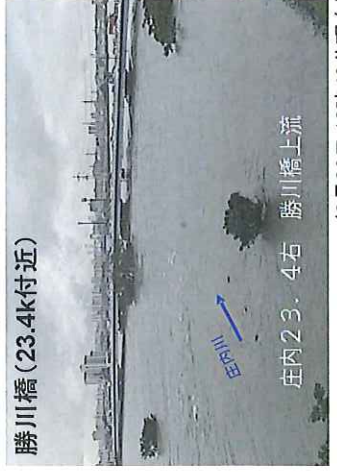
勝川橋 (23.4k付近)

(9月20日 16時40分現在)

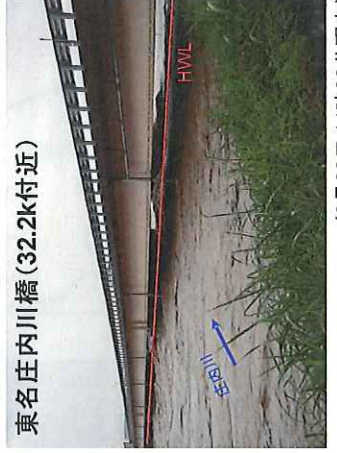
東名庄内川橋 (32.2k付近)

(9月20日 14時30分現在)

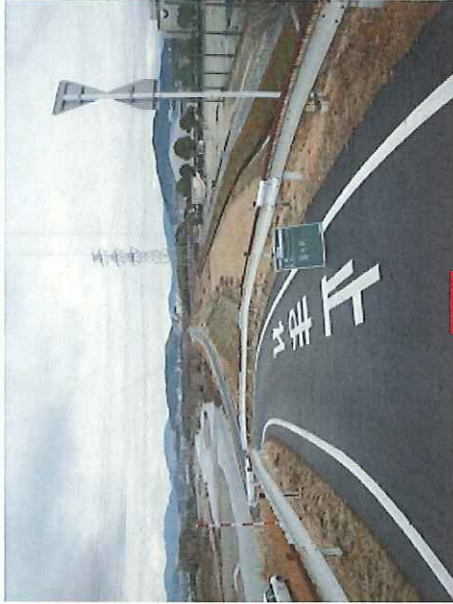
①

着手前(平成24年1月)

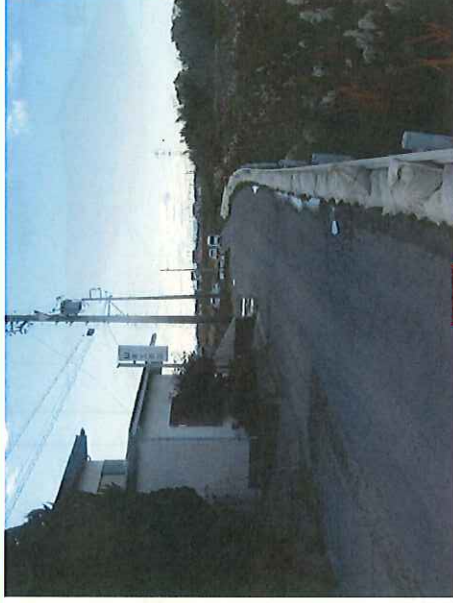
②

着手前(平成24年1月)
